PROVINCIA DI PALERMO  
FRANA DELLA S.P. 24 – Viadotto Imera A19  
RAPPORTO TECNICO-GEOLOGICO

# FRANA S.P. 24 – Viadotto Imera A19

## RAPPORTO TECNICO

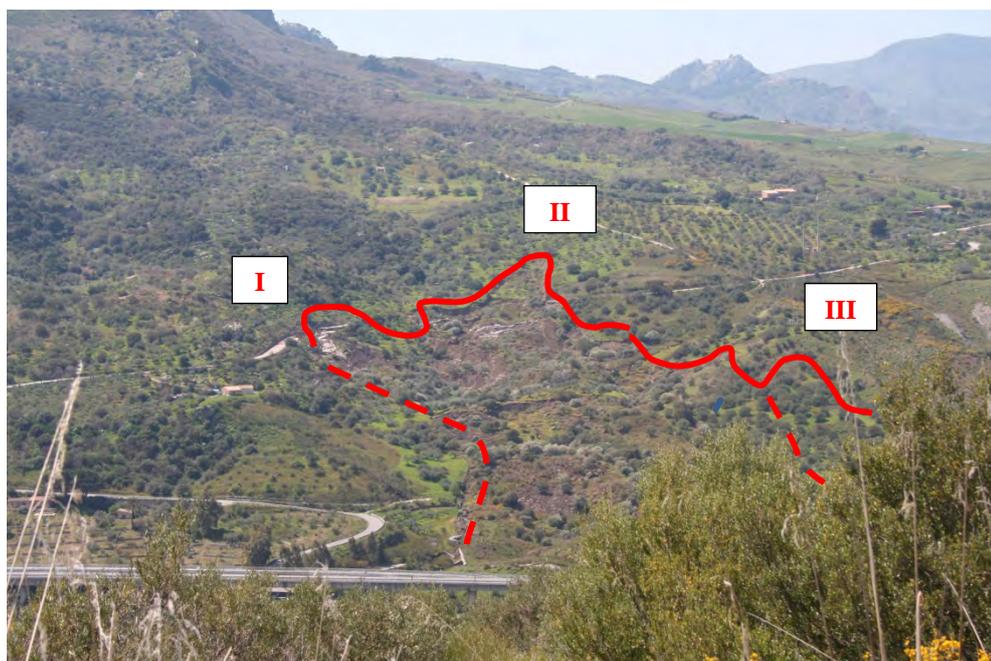
Foto 1 – Veduta panoramica del dissesto

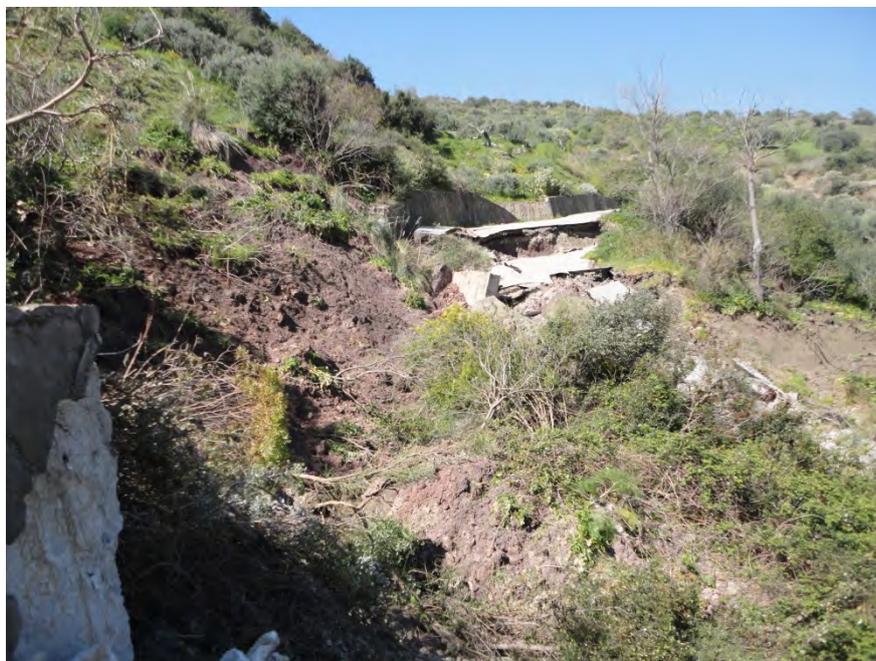
la nicchia (I) appare di larghezza dell'ordine di 30 m e ha generato una scarpata di altezza di circa 6-8 m;

Foto 2 – Nicchia (I)

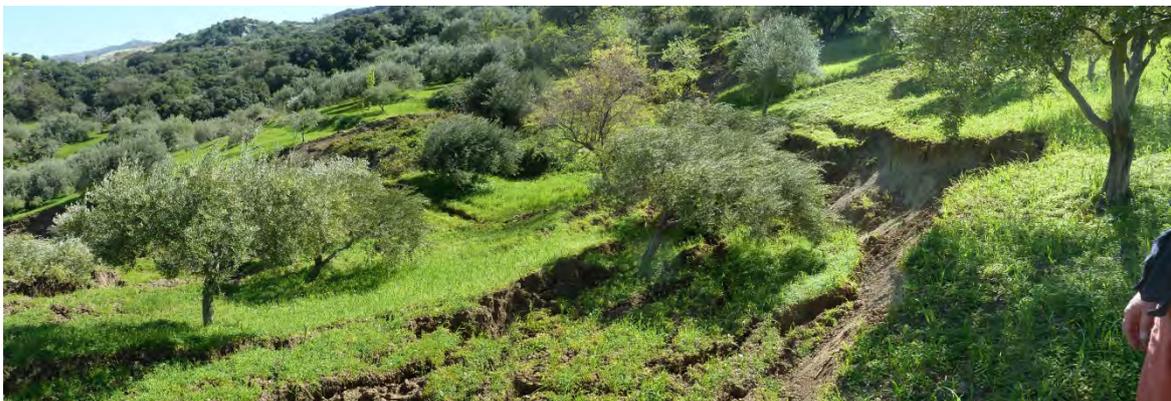
la nicchia (II) ha una larghezza di circa 110 che si restringe verso monte e ha generato una scarpata di circa 5-6 m.

Foto 3- Nicchia (II) – Porzione sommitale

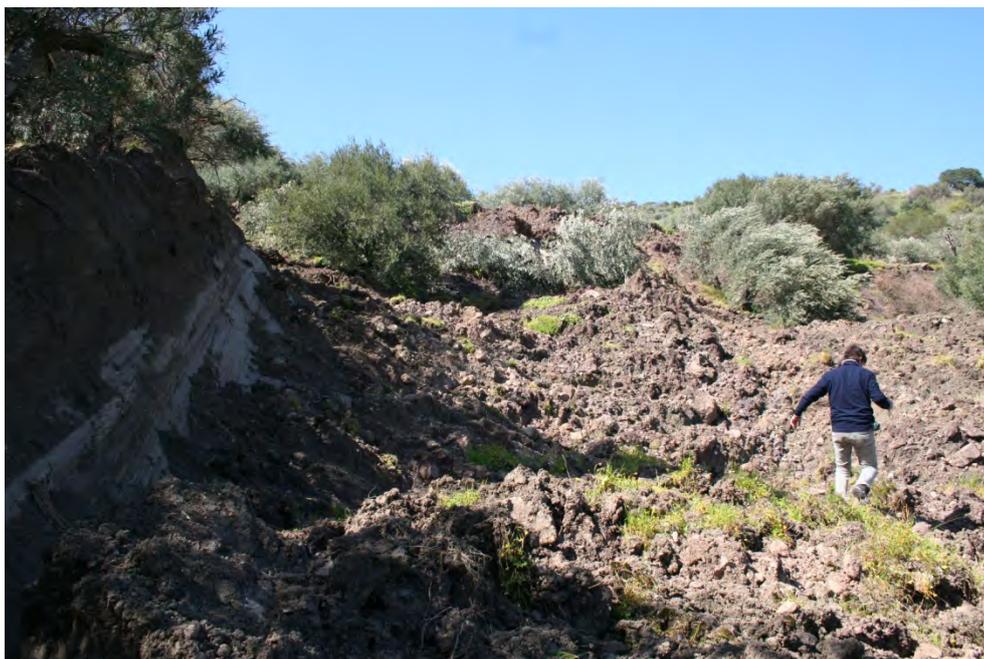
Nell'ambito del corpo di frana si registra una notevole irregolarità delle quote, con voragini e contropendenze che producono dislivelli localizzati stimati in circa 10-15 m di altezza, e sono ben visibili n. 2 scarpate secondarie con altezze dell'ordine di 6-8 m.

Foto 4 – Morfologie irregolari del corpo di frana

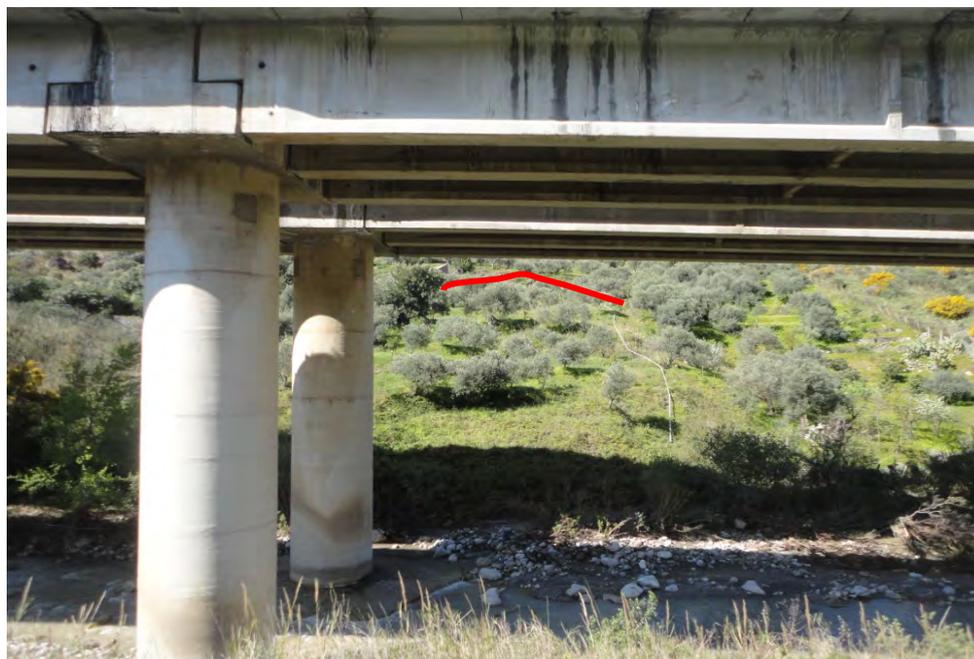
Altre piccole scarpate secondarie si osservano al piede della frana e interessano gli accumuli derivanti dai fenomeni gravitativi precedenti.

Foto 5 – Scarpate secondarie al piede del corpo di frana

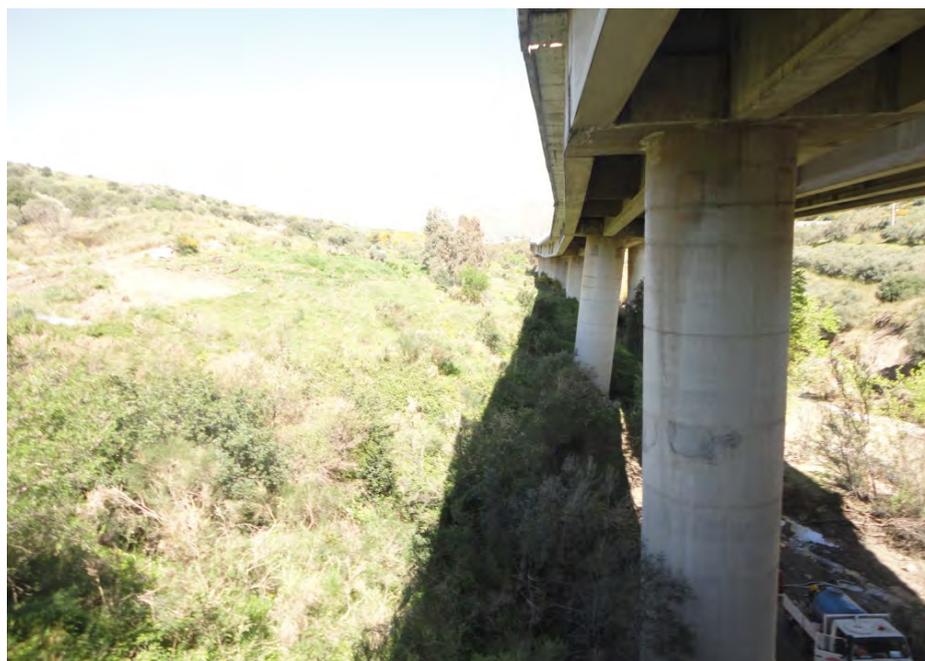
Il piede della frana si estende sino alla sponda del Fiume Imera Settentrionale con uno spessore stimato di circa 8-10 m ed è addossato alla pila del Viadotto Imera che ha subito la maggiore spinta.

Foto 6 – Accumulo di frana al piede con coinvolgimento della pila del Viadotto Imera

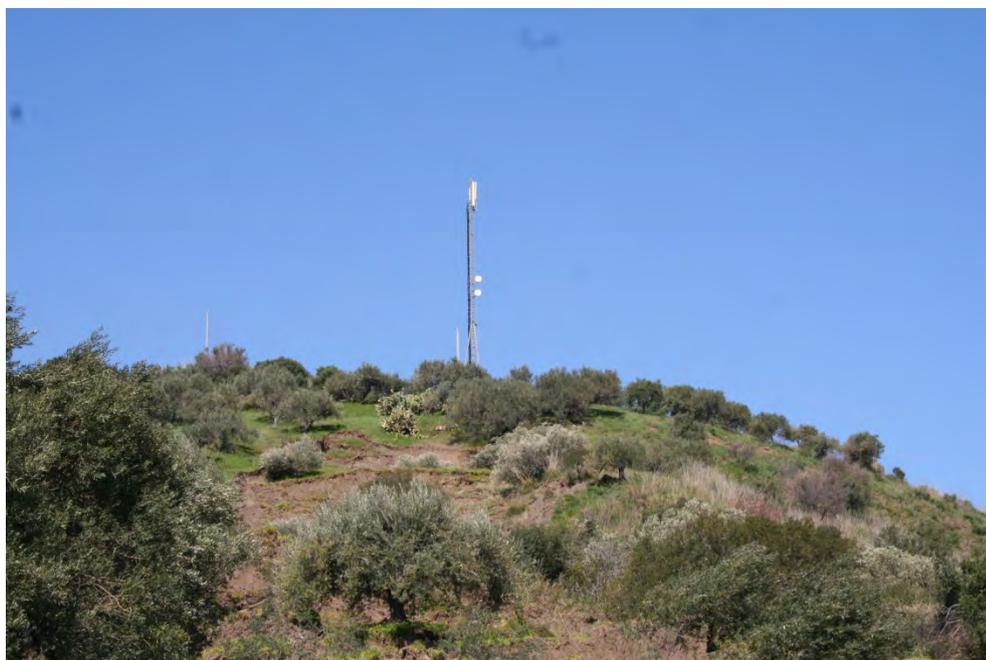
Ai margini di quelle principali, si osservano diverse nicchie secondarie di richiamo che preludono a una prevedibile evoluzione retrogressiva del dissesto.

Foto 7 – Sviluppo retrogressivo delle nicchie secondarie a monte della frana

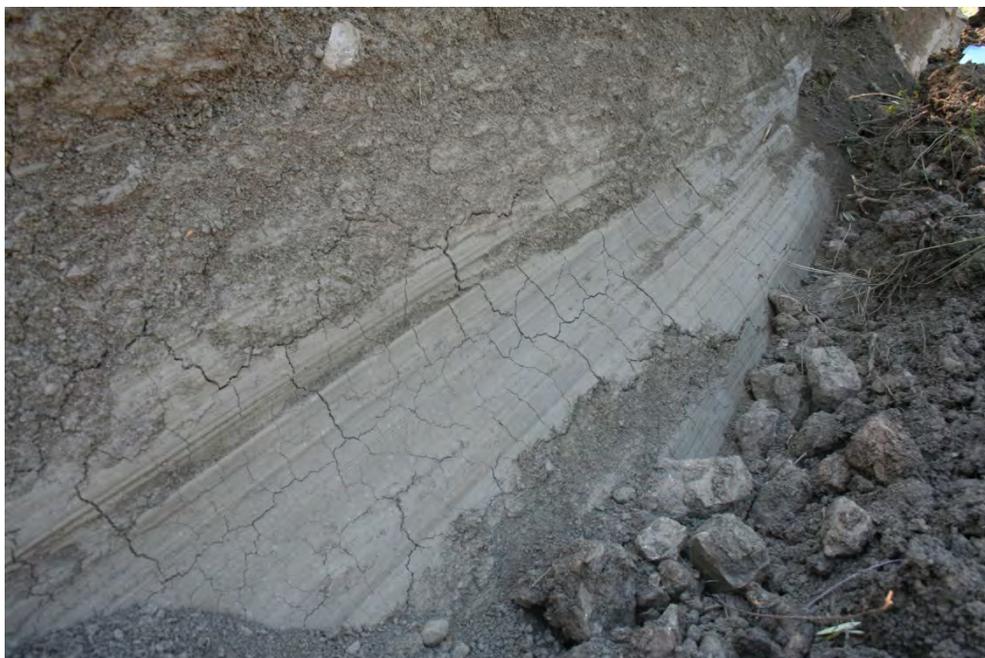
Lungo i fianchi della frana è possibile osservare i liscioni chiaramente indicativi del processo di rottura e movimento della massa traslata rispetto al terreno limitrofo.

In adiacenza al fianco destro, in corrispondenza della porzione di versante non mobilizzato, sono state osservate sul terreno numerose fratture di trazione, quale conseguenza dello stato di tensione esercitato dal dissesto.

Foto 8 – Liscione lungo il fianco destro della frana

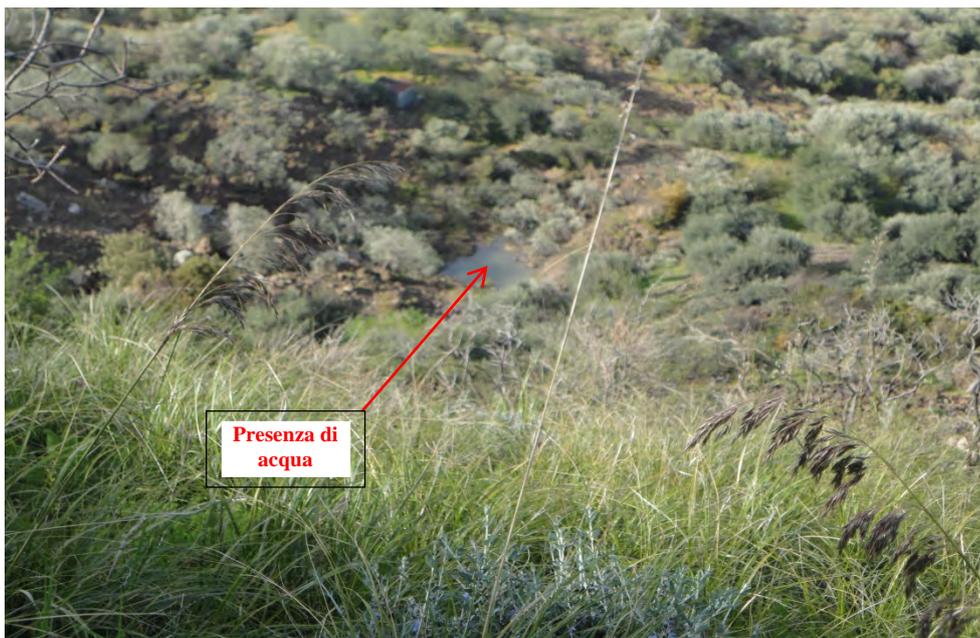
Le presenze di acqua in superficie sono state individuate immediatamente a valle della nicchia (I) alla quota di circa 310 m s.l.m. e al piede della nicchia (II) alla quota di circa 360 m s.l.m.

Foto 9 - Presenza di acqua a valle della nicchia (I)

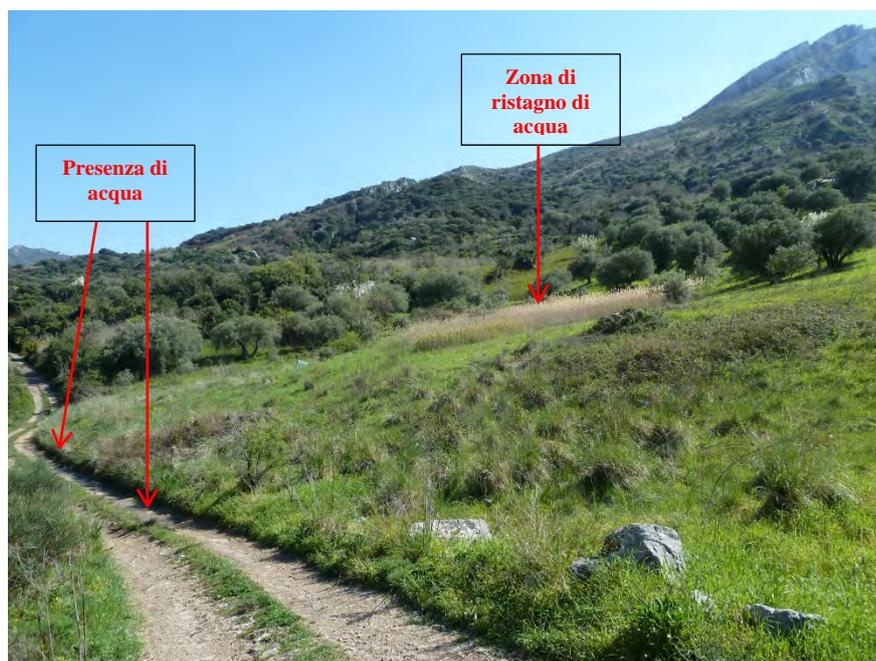
Infatti, le forme rilevabili a monte del coronamento configurano processi di versante riconducibili a un dissesto non recente che, comunque, può condizionare l'attività geomorfologica complessiva; a questo riguardo, un ruolo non secondario potrebbe essere esercitato dalle emergenze idriche osservabile fra le quote 380 e 400 m s.l.m.

Foto 10 – Presenza di acqua nella porzione di versante a monte della frana attiva

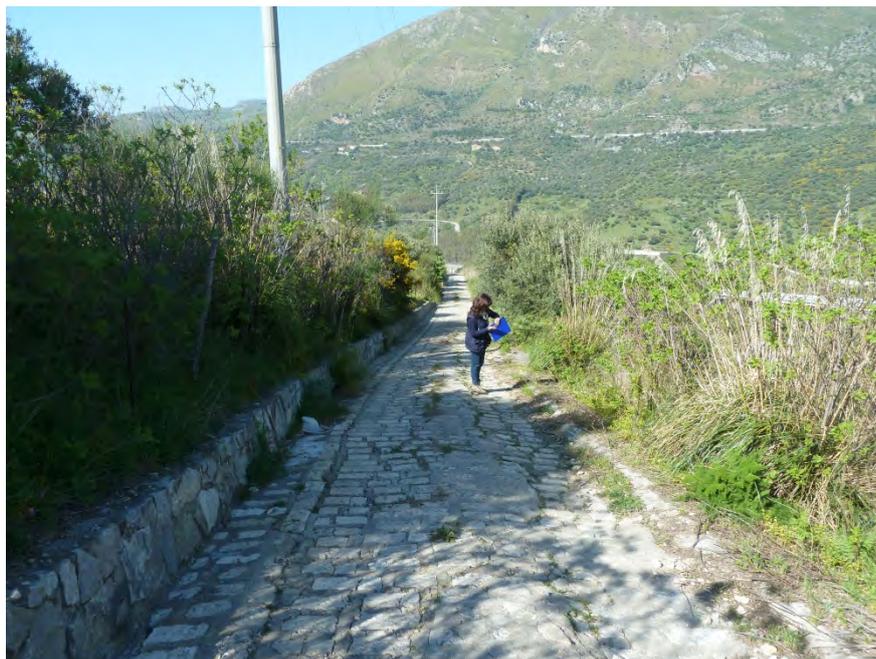
Nell'ambito del corpo di frana quiescente, lungo la strada interpoderale che conduce dalla SP24 alla C.da Giambretti, sono state osservate deformazioni non recenti della sede viaria immediatamente a monte della nicchia (II), che testimoniano lo sviluppo e la progressione dei movimenti gravitativi.

Foto 11 – Deformazioni lungo la viabilità interpoderales

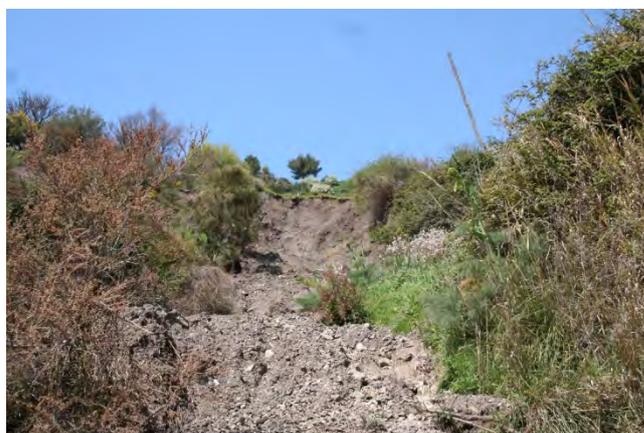
Foto 12 – Nicchia a monte del km 14 lungo la SS 643

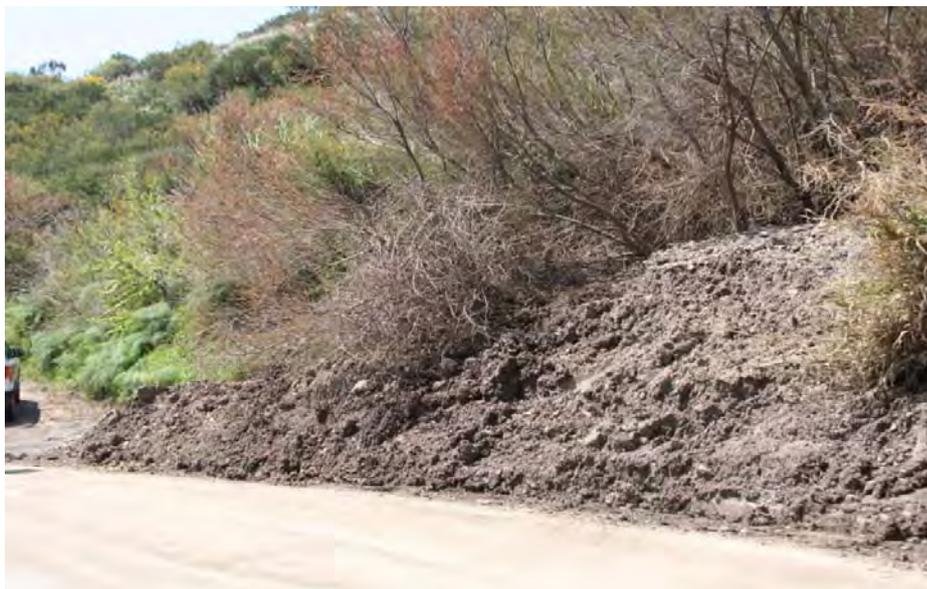
La SS 643, lungo il tratto da Scillato a Polizzi Generosa, attraversa diversi corpi di frana di cui sono rilevabili le forme di svuotamento e accumulo con poche evidenze di recenti attivazioni, alle quali sono spesso associate deformazioni del manto stradale verso valle o scivolamenti di detrito da monte. In alcuni casi, sono state rilevate attivazioni recenti che hanno pesantemente deformato la sede viaria, provocando forti ribassamenti che potrebbero degenerare in repentini collassi della strada. Questa circostanza, ad esempio, caratterizza il tratto fra i km 13+600 e 14+200 ca, in C.da Santo Cono nel territorio comunale di Polizzi Generosa (PA), dove la strada è interessata da due frane che hanno prodotto anche accumuli di detriti lungo il piano viario.

Foto 13 – Detriti di frana sulla sede viaria al km 14 lungo la SS 643

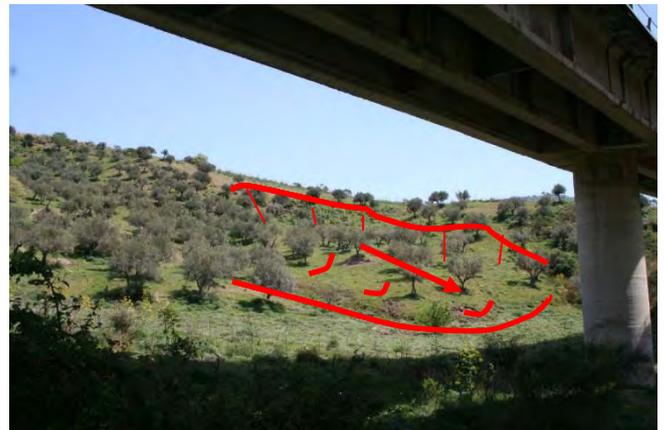
Altri fenomeni di dissesto insistono lungo la valle dell'Imera Settentrionale, in sinistra idraulica, all'altezza del km 62 dell'A19, dove è stata rilevata un'area in frana di circa 880 m di lunghezza e 480 m di larghezza in cui sono distinguibili diffusi indicatori di una recente attivazione sia nella porzione intermedia del corpo di frana che nella sua zona di valle. Anche in questo caso, il dissesto interessa una porzione di versante immediatamente a monte delle pile del viadotto autostradale.

Foto 14 - Evidenze di riattivazione della frana in sinistra idraulica della valle dell'Imera S. all'altezza del km 62 dell'A19

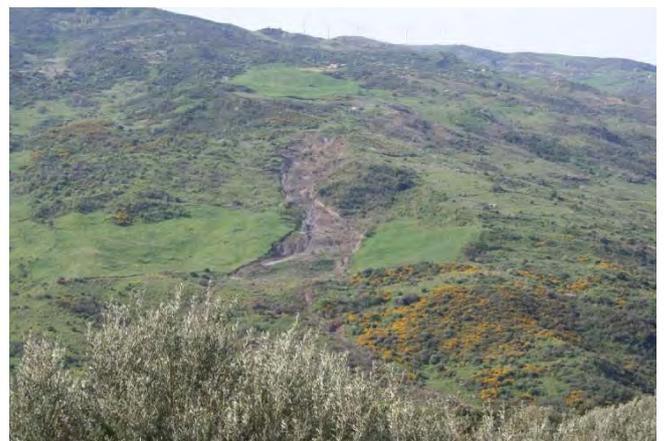
Foto 15 – La frana di C.da Olivazza, territorio comunale di Caltavuturo (PA), in sinistra idraulica della valle dell'Imera S

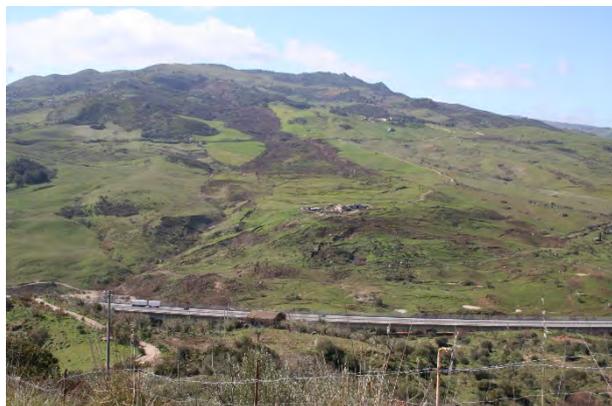
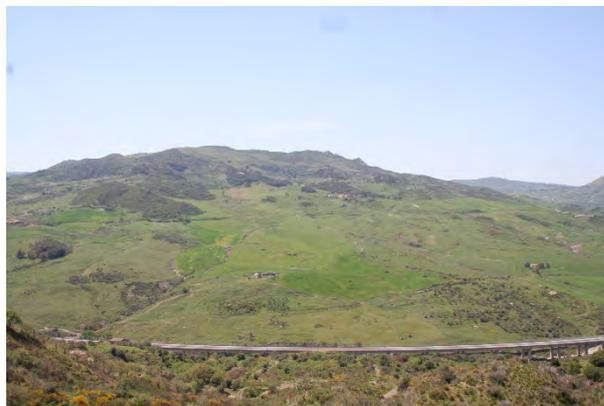
In particolare, la riattivazione orientale, già nota a partire dal 2009, raggiunge la valle dell'Imera S., dove il piede della frana ha danneggiato gli argini in cemento armato,

provocandone il crollo o ricoprendoli completamente e ha parzializzato la sezione fluviale di circa il 50%.

**Foto 14 - 15 – La frana di C.da Suvari (porzione orientale) nel 2009 (sx) e nel 2015 (dx)- La frana nel 2009 è stata caratterizzata da un movimento più generale ed esteso al versante, mentre nel 2015 i movimenti appaiono più localizzati ma ugualmente diffusi a vari settori del pendio**

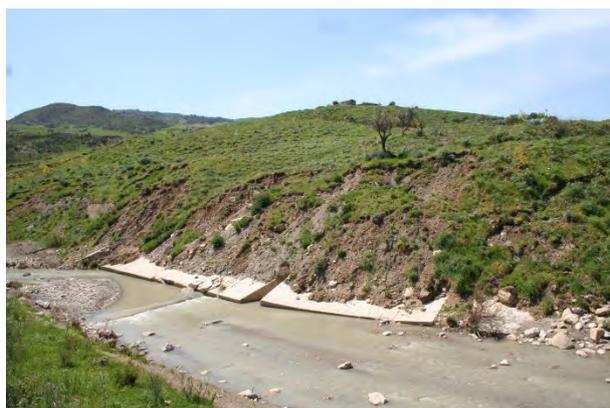
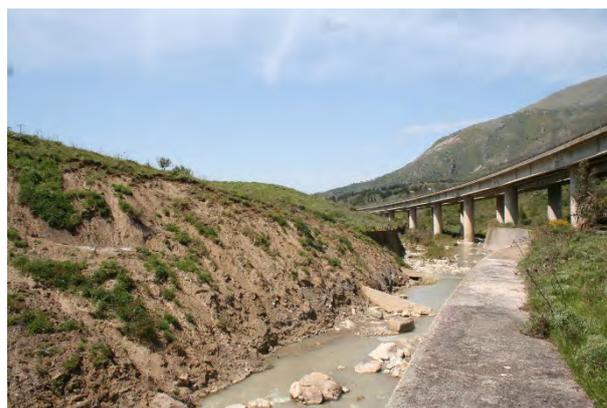
**Foto 16 - 17 – La frana di C.da Suvari (porzione orientale) - settore di valle - Si nota lo spostamento della massa in frana verso il corso d'acqua, con l'abbattimento degli argini in cemento armato e la parzializzazione della sezione fluviale**

Una repentina e simultanea mobilitazione della frana avrebbe sicuramente la potenziale capacità ostruire il corso d'acqua, ma non possono essere escluse anche interferenze con le pile del viadotto autostradale.

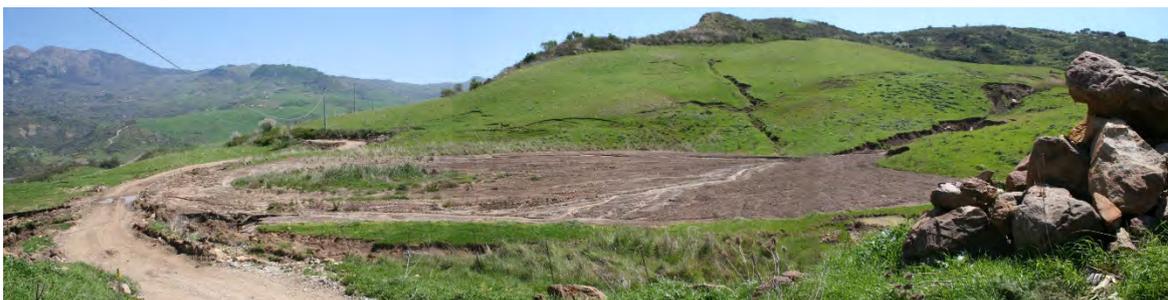
Lungo il corpo di frana, con lunghezza pari a circa 2200 m, si riconoscono numerose nicchie secondarie, deformazioni diffuse e si osserva una abbondante circolazione idrica superficiale capace di generare, in corrispondenza delle contropendenze, accumuli deposizionali a ventaglio, disposti nella porzione intermedia della frana.

**Foto 17 – La frana di C.da Suvari (porzione orientale) - settore intermedio - Si notano le forme di deposizione a ventaglio generate da flussi idrici superficiali significativi**

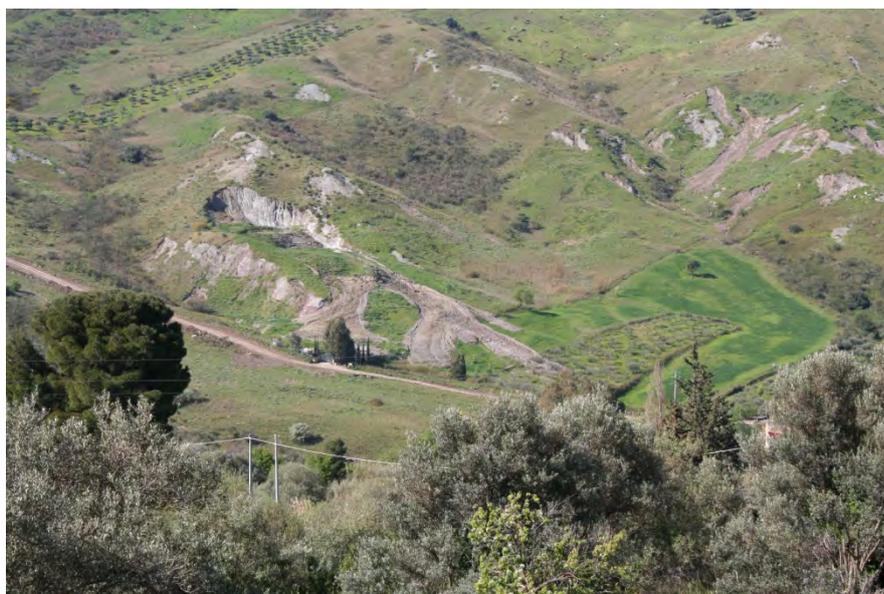
**Foto 16 – Frana di scorrimento con colata al piede in C.da S.Giovanello (Comune di Caltavuturo) – Versante in sinistra idraulica valle dell’Imera Settentrionale**
