PROVINCIA DI PALERMO  
FRANA DELLA S.P. 24 – Viadotto Imera A19  
RAPPORTO TECNICO-GEOLOGICO

# FRANA S.P. 24 – Viadotto Imera A19

## RAPPORTO TECNICO

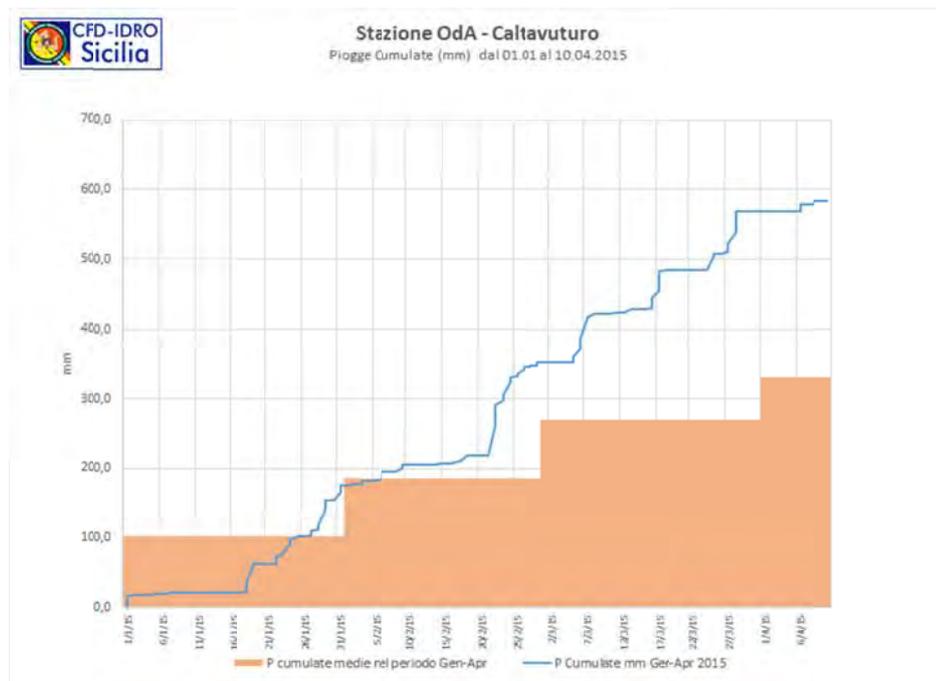
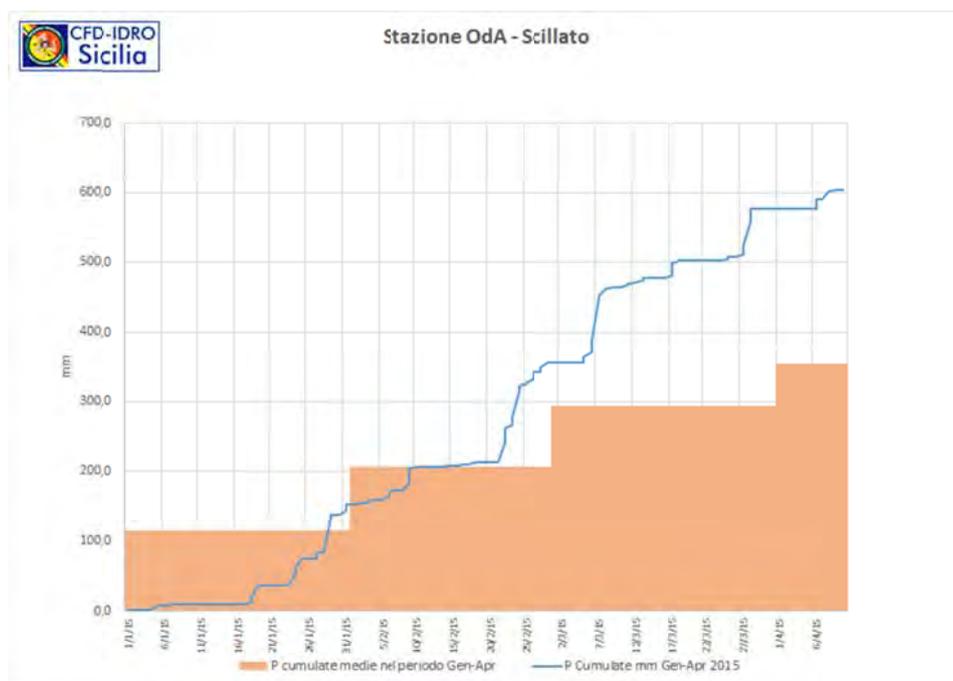
Dalla lettura dei grafici emergono diversi episodi di pioggia, ma appaiono particolarmente significativi gli eventi fra il 21 e il 28 Febbraio, con piogge cumulate dell'ordine di 130 mm (Stazione Caltavuturo) e 140 mm (Stazione Scillato), e quello immediatamente successivo, fra il 5 e l'8 Marzo, con piogge cumulate dell'ordine di 70 mm (Stazione Caltavuturo) e 110 mm (Stazione Scillato).

L'ultimo episodio degno di nota avviene fra il 27 e il 29 Marzo con piogge cumulate dell'ordine di 60 mm (Stazione Caltavuturo) e 65 mm (Stazione Scillato).

Alla data del 10 Aprile la Stazione di Caltavuturo ha registrato P cumulate di 574 mm rispetto a una cumulata media del periodo Gen-Apr di 330 mm e la Stazione di Scillato ha registrato P cumulate di 603 mm rispetto a una cumulata media del periodo Gen-Apr di 354 mm.

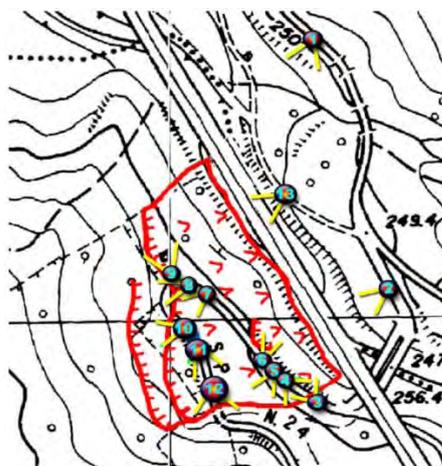
Figura 5 – Perimetrazione del dissesto del 2005 (Fonte Reg. Sic. – Servizio Geologico e Geofisico)

Nel corso del 2005, la porzione di valle del versante ha subito un evento gravitativo che ha distrutto parte della sede viaria della SP 24.

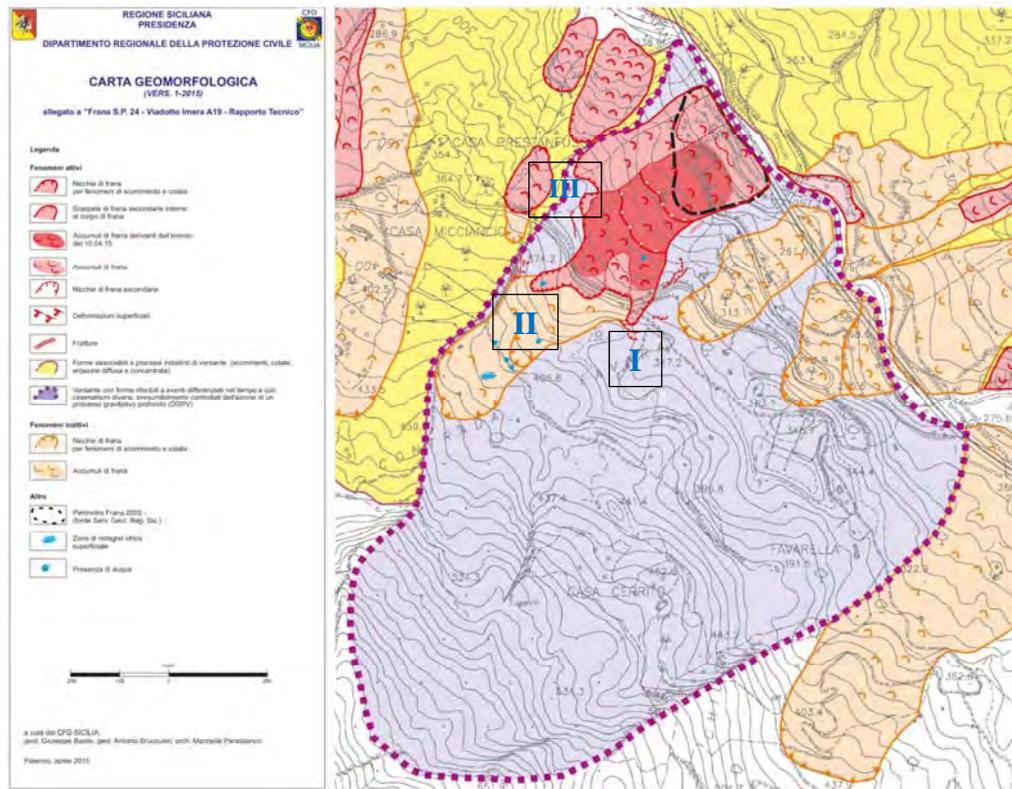
Figura 8 – Stralcio della Carta Geomorfologica elaborata dal DRPC – CFDMI

Il fenomeno di dissesto è riconducibile a due frane di scorrimento principali, alimentate da due distinte nicchie poste a monte della SP24 (identificate nella figura seguente come *I* e *II*) e convergenti verso un unico corpo di frana che, al piede, ha determinato la spinta degli accumuli precedenti, con il conseguente coinvolgimento delle pile del Viadotto Imera.

In adiacenza, si rileva una terza zona di distacco e accumulo per scorrimento che contribuisce alla geometria della frana (III).

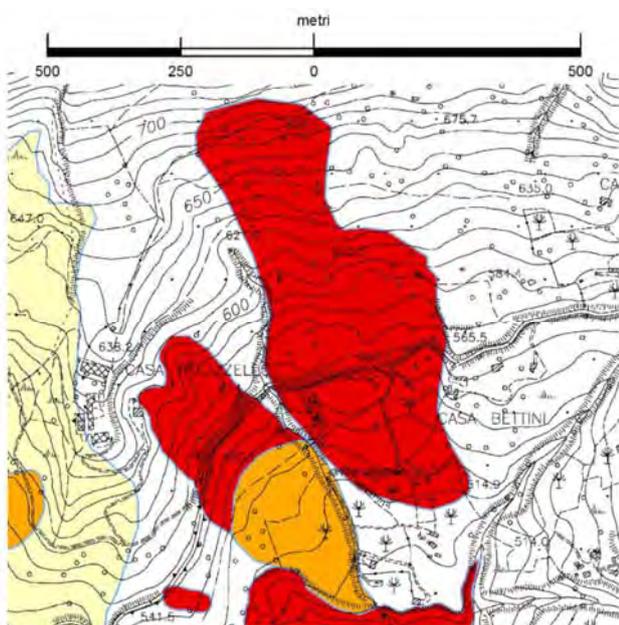
Figura 10 – Frane all'altezza del km 14 lungo la SS 643 –  
Fonte CFDMI

La SS 643, lungo il tratto da Scillato a Polizzi Generosa, attraversa diversi corpi di frana di cui sono rilevabili le forme di svuotamento e accumulo con poche evidenze di recenti attivazioni, alle quali sono spesso associate deformazioni del manto stradale verso valle o scivolamenti di detrito da monte. In alcuni casi, sono state rilevate attivazioni recenti che hanno pesantemente deformato la sede viaria, provocando forti ribassamenti che potrebbero degenerare in repentini collassi della strada. Questa circostanza, ad esempio, caratterizza il tratto fra i km 13+600 e 14+200 ca, in C.da Santo Cono nel territorio comunale di Polizzi Generosa (PA), dove la strada è interessata da due frane che hanno prodotto anche accumuli di detriti lungo il piano viario.

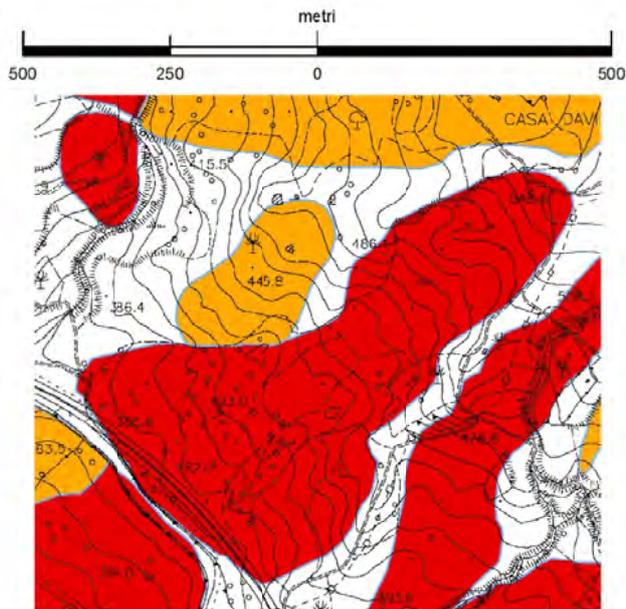
Figura 11 – Frane all'altezza del km 62 lungo la A19 – Fonte CFDMI

Altri fenomeni di dissesto insistono lungo la valle dell'Imera Settentrionale, in sinistra idraulica, all'altezza del km 62 dell'A19, dove è stata rilevata un'area in frana di circa 880 m di lunghezza e 480 m di larghezza in cui sono distinguibili diffusi indicatori di una recente attivazione sia nella porzione intermedia del corpo di frana che nella sua zona di valle. Anche in questo caso, il dissesto interessa una porzione di versante immediatamente a monte delle pile del viadotto autostradale.

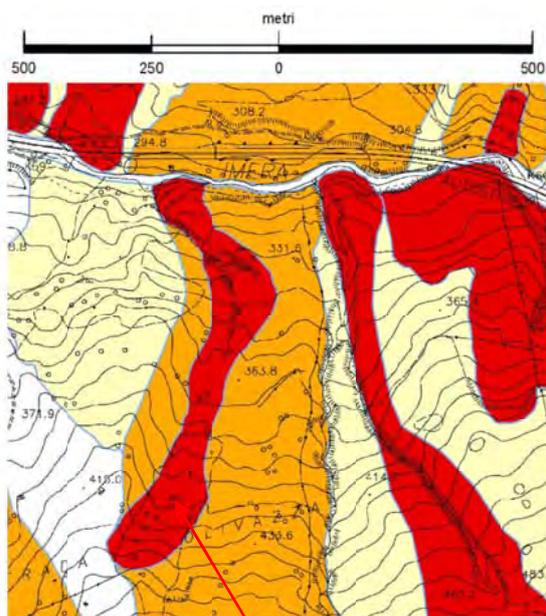
Figura 12 – Frana di C.da Olivazza – Fonte CFDMI

Anche il versante in sinistra idraulica della valle dell'Imera S. è soggetto a molteplici dissesti complessi che si manifestano come scorrimenti e colate di notevoli dimensioni.

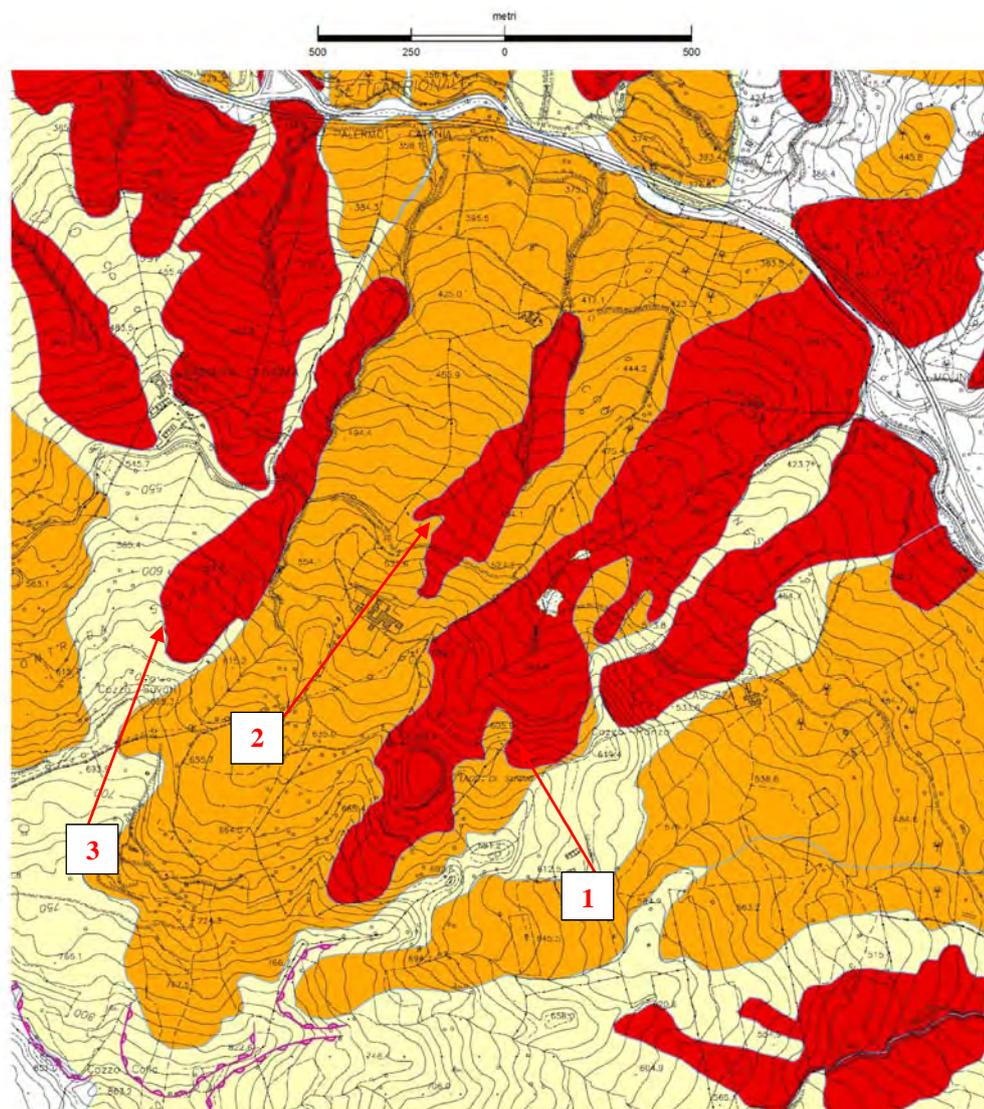
**Figura 13 – Frana di C.da Suvari, con riattivazioni dei settori orientale (1), centrale (2) e occidentale (3) -  
Fonte CFDMI**

Fra questi, uno dei più imponenti è costituito dalla frana di C.da Suvari, nel territorio comunale di Caltavuturo (PA), lungo le pendici nord-occidentali di un rilievo collinare che raggiunge la sua sommità in corrispondenza di Cozzo Colla, ad una quota di 865 m s.l.m.

Il dissesto occupa una superficie di circa 180 Ha, con una lunghezza complessiva di circa 2700 m e una larghezza massima di circa 1350 m, interessa affioramenti argillosi e quarzarenitici del Flysch Numidico.
